# Comune di Civitavecchia

Prot. n. 9874 del 04/02/2019

## RELAZIONE TECNICA – FOSSO DI SAN GORDIANO

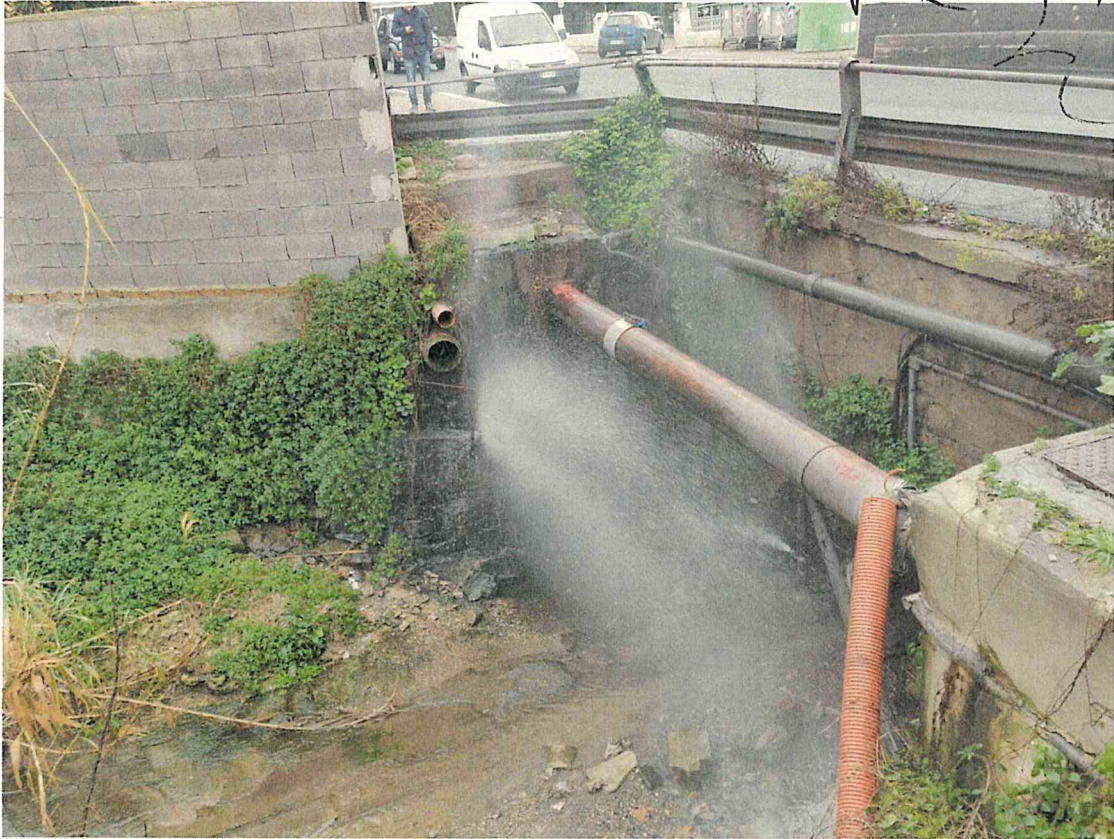
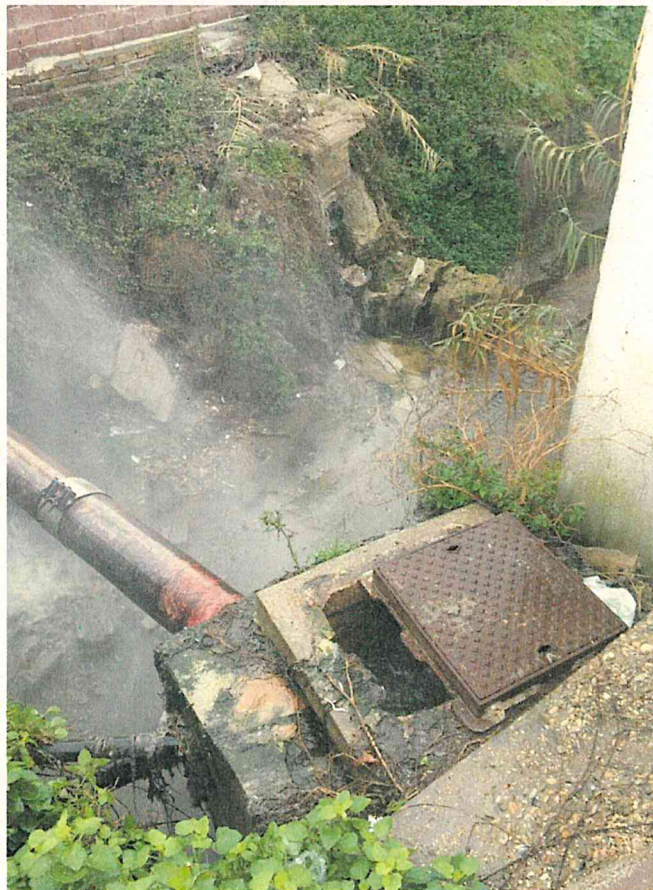
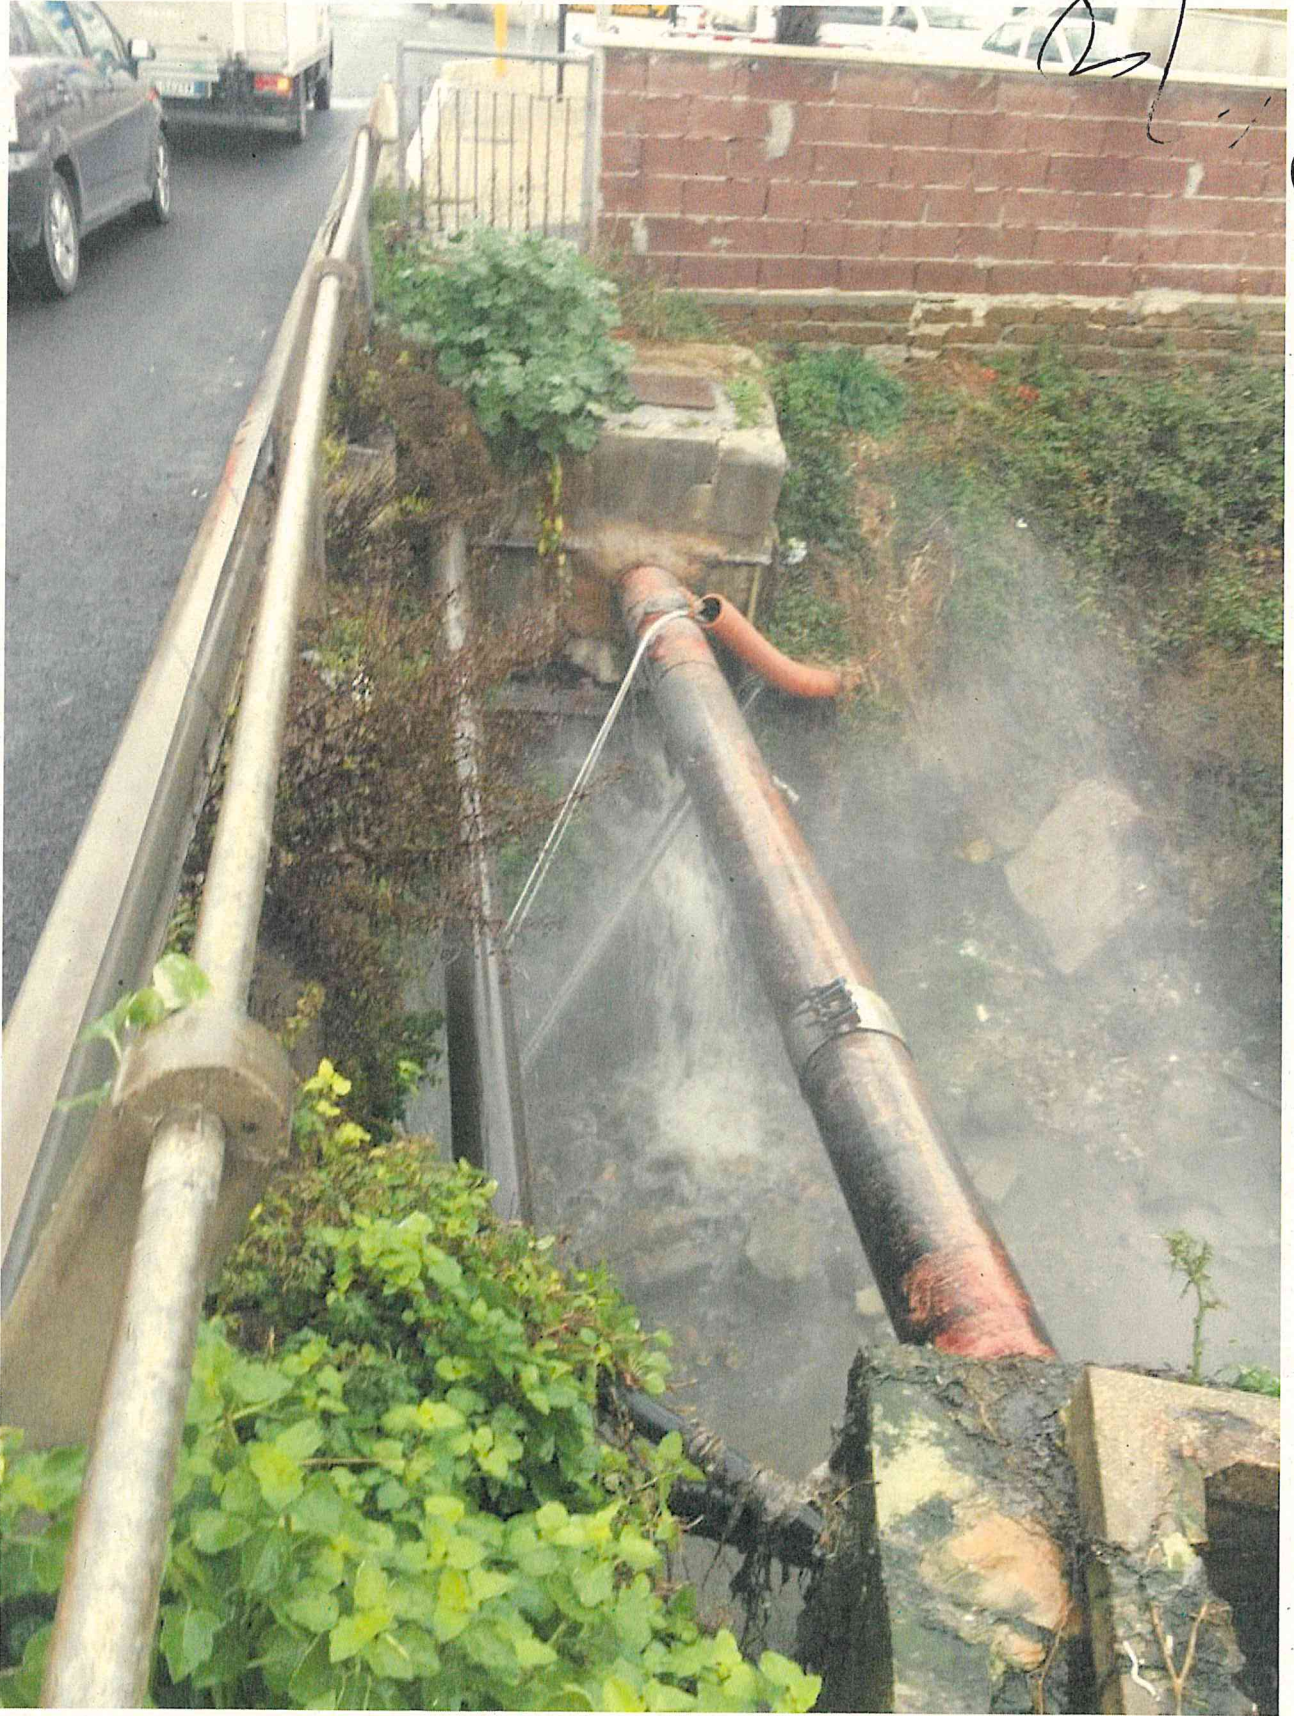
**DOCUMENTAZIONE FOTOGRAFICA**

1. Cedimento dell'argine a nord, i blocchetti di tufo sono attualmente all'interno dell'alveo del fosso.
2. Danneggiamento della condotta fognaria, nello specifico i due pozzetti si sono distaccati dalla muratura dell'argine, questo distacco provoca un ingente sversamento di liquame all'interno del fosso.
3. Danneggiamento della condotta idrica, come evidente dal fenomeno di nebulizzazione dell'acqua in corrispondenza dei limiti del fosso.
4. Cavidotti della pubblica illuminazione.

Il cedimento dell'argine è stato causato, molto probabilmente, dal distacco dei pozzetti della fognatura, il distacco di quest'ultimi dai muri in tufo è stato provocato probabilmente dall'elevata pressione nella condotta metallica (diametro 400) a seguito delle precipitazioni ingenti degli ultimi giorni.

E' necessario ripristinare con somma urgenza sia il condotto fognario che la condotta idrica per evitare disservizi idrici e soprattutto lo sversamento del liquame nel fosso e conseguentemente in mare, a salvaguardia quindi della salute pubblica e della pubblica incolumità, in considerazione che la tubazione si trova ai limiti della strada statale e del fascio binario Roma - Pisa, oltre l' argine lato nord per una lunghezza minima di m 8 a partire dall'asse della fognatura danneggiata, dovrà essere ripristinato, quest'opera è funzionale e necessaria al sostegno statico dei servizi sopra descritte.
