**PERCORSO 3 - Largo Plebiscito / Corso Centocelle / Viale Giacomo Matteotti**

PEBA

PIANO  
ELIMINAZIONE  
BARRIERE  
ARCHITETTONICHE

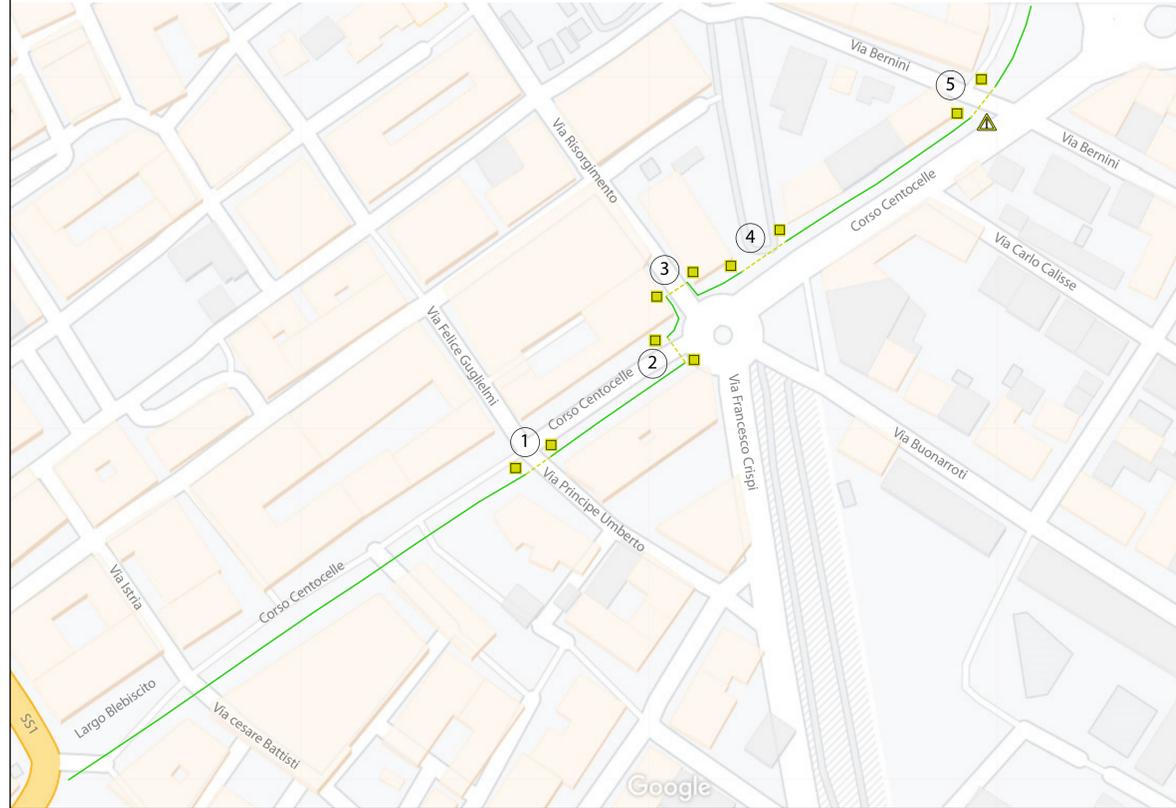
**TRATTO 1**

N rif.	CRITICITA'
1	Raccordo tra marciapiede e carreggiata assente. Pavimentazione carreggiata disassata. Raccordi su attraversamento senza pavimentazione tattile
2	Pavimentazione carreggiata disassata. Attraversamento privo di pavimentazione tattile
3	Raccordi tra marciapiede e carreggiata con dislivello. Assenza di pavimentazione tattile su attraversamento
4	Attraversamento della zona trincea con caditoia raccolta acque e giunto strutturale. Assenza di pavimentazione tattile su attraversamento. Potenziamento posti auto disabili nel parcheggio della trincea
5	Raccordo attraversamento pedonale non allineato. Assenza di pavimentazione tattile su attraversamento. Ostacolo (aiuola con avvallamento) in prossimità della rampa
6	Raccordi attraversamento pedonale senza pavimentazione tattile e non allineati. Pavimentazione disassata in prossimità della rampa (radici albero). Ostacolo (palo dell'illuminazione pubblica)

7	Mancanza di segnaletica tattile in prossimità della fermata dei mezzi pubblici
8	Raccordi attraversamento pedonale senza pavimentazione tattile. Rampe attraversamento con pavimentazione disassata
9	Raccordi attraversamento pedonale senza pavimentazione tattile. Raccordi con gradino su carreggiata stradale
10	Attraversamento su via Piero Gobetti non allineato per la presenza di una aiuola in prossimità del distributore IP. Mancanza di pavimentazione tattile. Rampe non allineate con presenza di gradini
11	Mancanza di segnaletica tattile in prossimità della fermata dei mezzi pubblici
12	Mancanza rampe, raccordi e pavimentazione tattile su attraversamento pedonale di via degli agricoltori
