**PERCORSO 5 - VIA PALMIRO TOGLIATTI**

**PEBA**  
PIANO  
ELIMINAZIONE  
BARRIERE  
ARCHITETTONICHE

<p><b>COMMITTENTE</b> <b>COMUNE DI CIVITAVECCHIA</b> Piazzale Pietro Guglielmotti n. 7 - 00053 (RM)</p>	<p>Lorenzo Argenterii architetto Via Matteo Bartoli, 107 - 00143 Roma C.F. RGNLNZ68L20H501K P. I.V.A. 10851730589 e-mail: lorenzo.argenterii@gmail.com</p>
<p><b>OGGETTO</b> Piano per l'eliminazione delle Barriere Architettoniche</p>	<p><b>Progettista Incaricato</b> Arch. Lorenzo Argenterii <b>Collaboratore</b> Geom. Giovanni Campanella <b>R.U.P.</b> Arch. Paola Carboni <b>Dirigente Servizio Lavori Pubblici</b> Ing. Giulio Iorio</p>
<p><b>TAV. 17 - PERCORSO 5: SCHEDA DI PROGETTO SPAZIO URBANO</b></p>	
<p><b>DATA DI EMISSIONE</b> 2023.09.01</p>

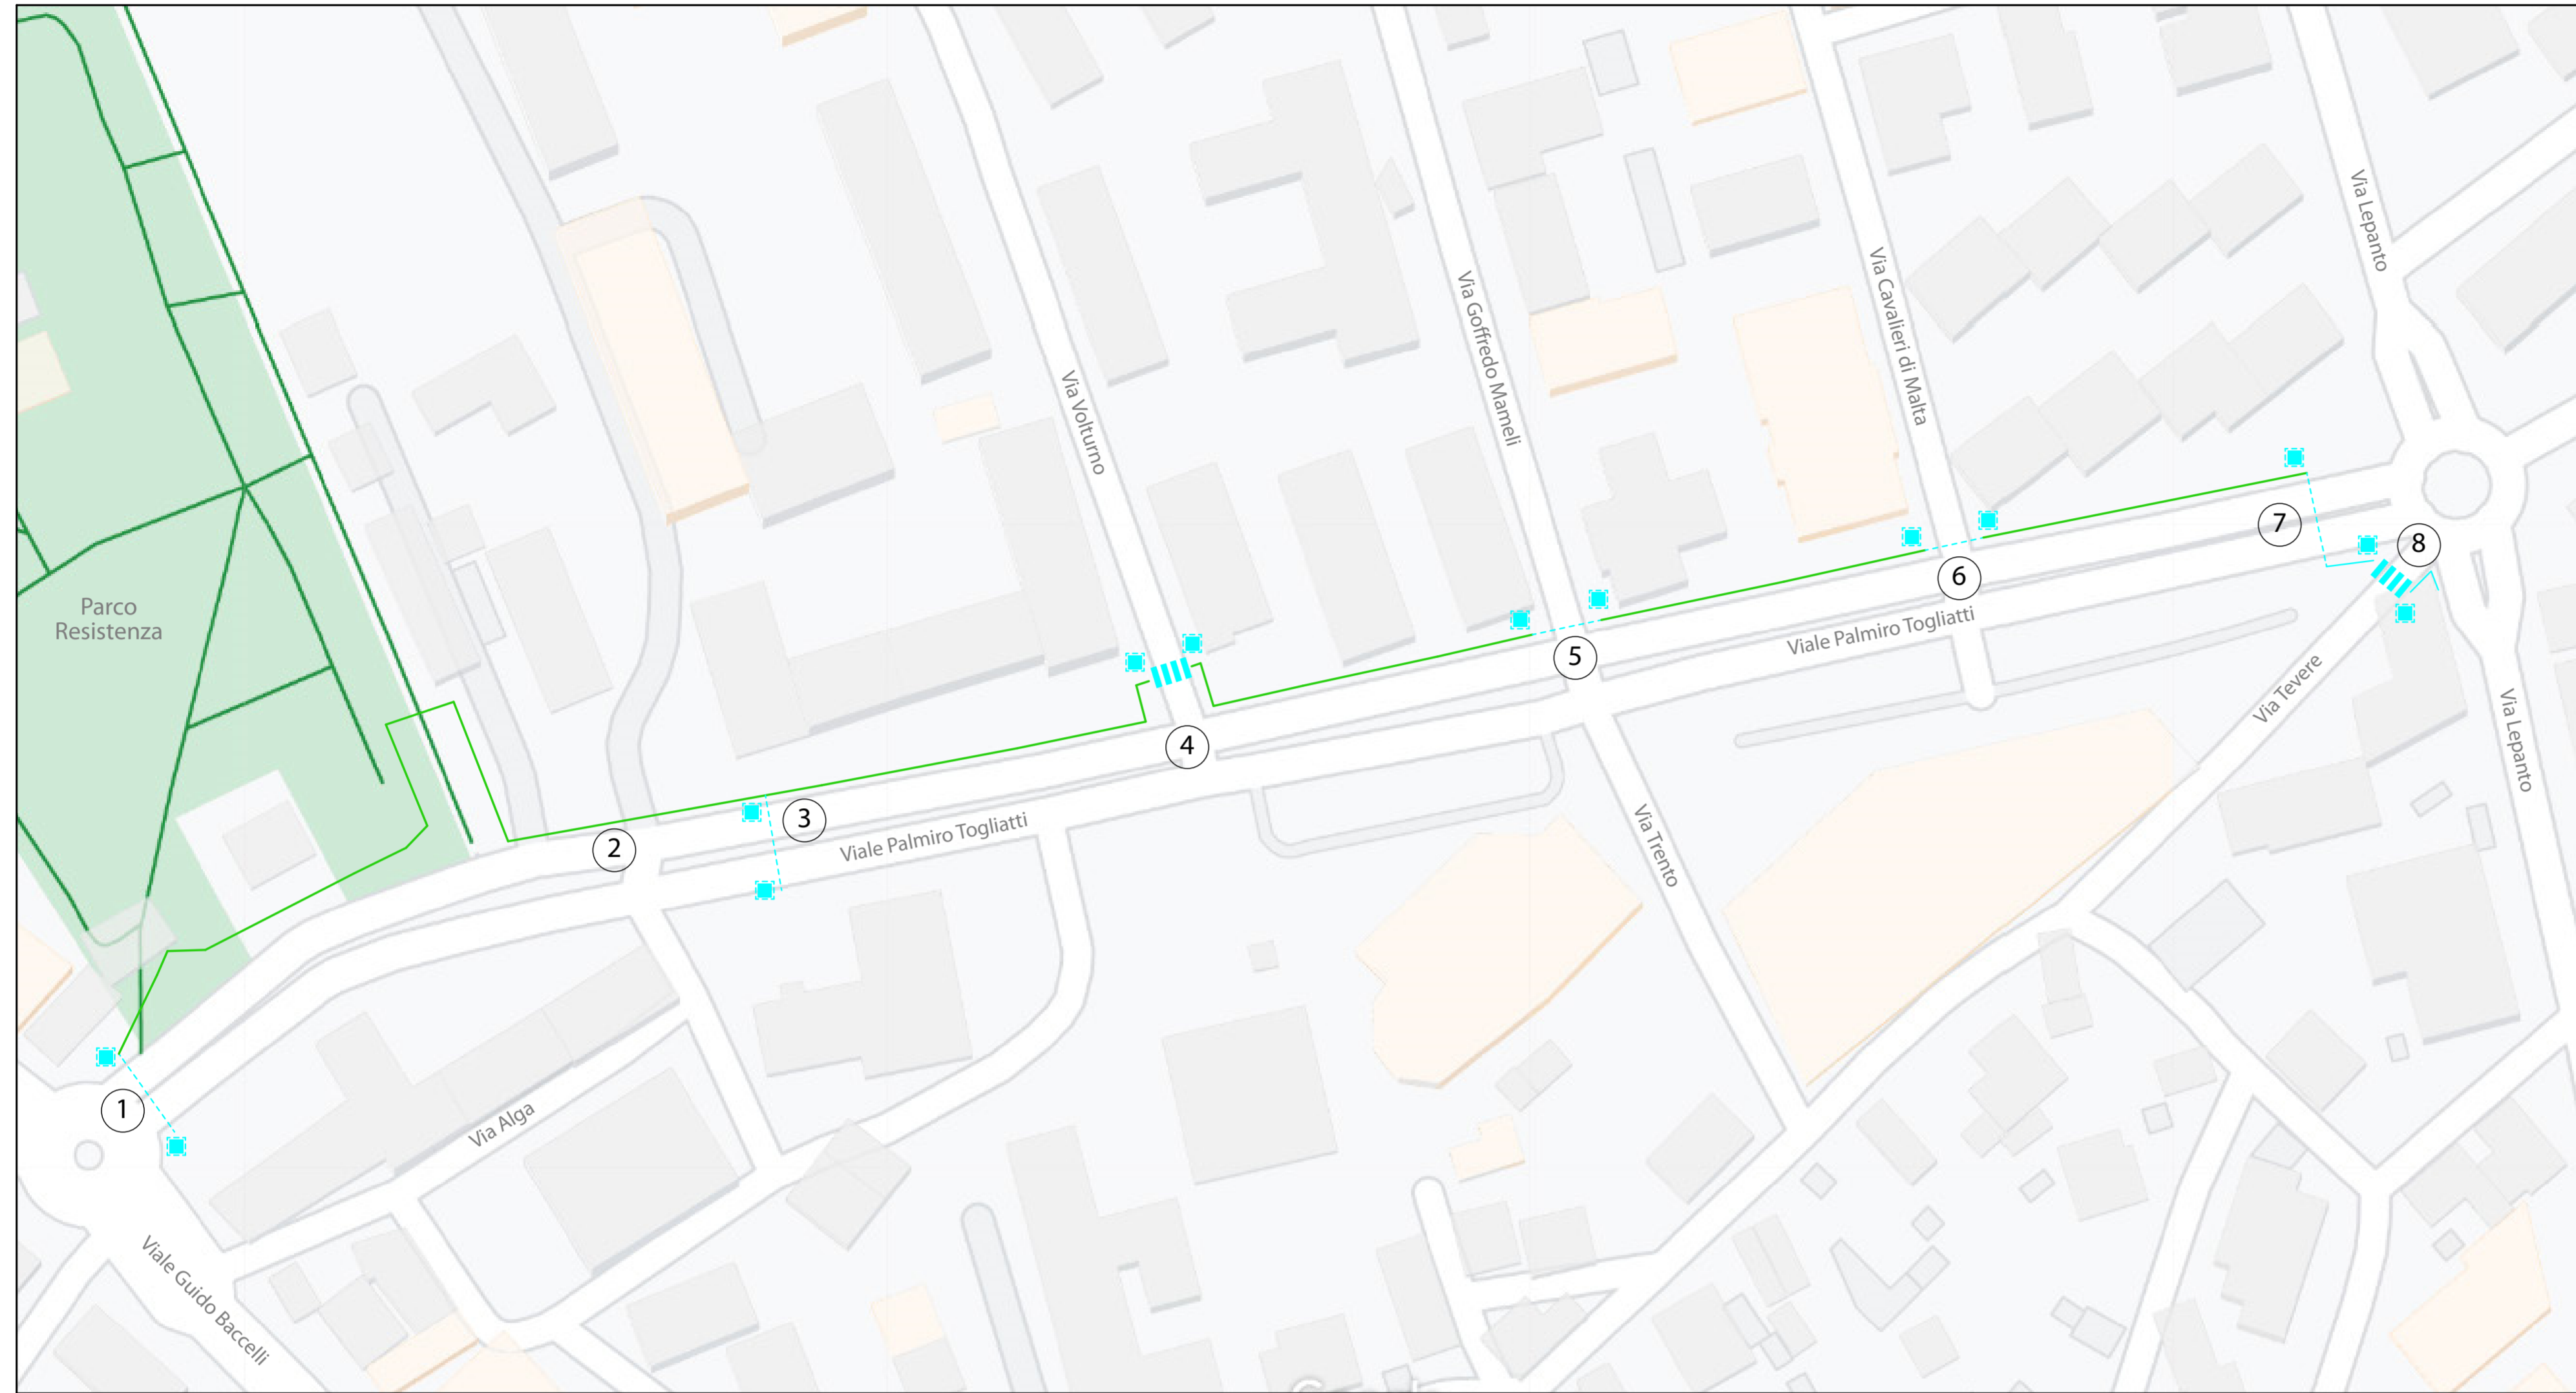
**TRATTO UNICO**

N rif.	CRITICITA'	PROPOSTA DI INTERVENTO
1	Raccordo attraversamento pedonale non allineato. Assenza di pavimentazione tattile su attraversamento.	Allineamento raccordi e rampe. Realizzazione segnaletica tattile su rampe e raccordi
2	Ostacoli (pali stradali che ostacolano il passaggio su marciapiede)	Rimozione cartelli stradali - i cartelli relavi alla segnalazione dell'attravesamento pedonale possono essere spostati al centro della carreggiata
3	I raccordi relativi all'attraversamento pedonale in corrispondenza della scuola è privo della pavimentazione tattile	Inserimento della pavimentazione tattile per la segnalazione dell'attraversamento
4	I raccordi dell'attraversamento pedonale su Via Voltorno sono privi della pavimentazione tattile	Inserimento della pavimentazione tattile per la segnalazione dell'attraversamento
5	Arretrare l'attraversamento pedonale di 10 metri rispetto allo stop su via Goffredo Mameli	Modifica dell'attraversamento pedonale con nuove rampe e scivoli segnaletica orizzontale e pavimentazione tattile

6	I raccordi tra marciapiede e carreggiata sull'attraversamento pedonale di Via Cavalieri di Malta sono privi della pavimentazione tattile	Inserimento della pavimentazione tattile per la segnalazione dell'attraversamento
7	Raccordi su attraversamento pedonale non allineati con la segnaletica orizzontale. Attraversamento su spartitraffico centrale non allineato con la segnaletica orizzontale. Raccordi tra marciapiede e carreggiata privi della pavimentazione tattile	Allineare scivoli e rampe con segnaletica orizzontale. Allargamento passaggio su spartitraffico centrale. Inserimento della pavimentazione tattile
8	Assenza dell'attravesamento pedonale su Via Tevere	Nuovo attraversamento su Via Tevere arretrato di 10 metri rispetto alla rotonda. Nuovo marciapiede sul lato destro di Via Tevere (circa 10 m). Nuove rampe e scivoli di raccordo. Nuova segnaletica orizzontale. Inserimento della pavimentazione tattile per la segnalazione dell'attraversamento
