PERCORSO 3 - Largo Plebiscito / Corso Centocelle / Viale Giacomo Matteotti

PEBA

PIANO
ELIMINAZIONE
BARRIERE
ARCHITETTONICHE

<p>COMMITTENTE COMUNE DI CIVITAVECCHIA Piazzale Pietro Guglielmotti n. 7 - 00053 (RM)</p>	<p>Lorenzo Argentieri architetto Via Matteo Bartoli, 107 - 00143 Roma C.F. RGNLN268L20H501K P. I.V.A. 10851730589 e-mail: lorenzo.argentieri@gmail.com</p>
<p>OGGETTO Piano per l'eliminazione delle Barriere Architettoniche</p>	<p>Progettista Incaricato Arch. Lorenzo Argentieri Collaboratore Geom. Giovanni Campanella R.U.P. Arch. Paola Carboni Dirigente Servizio Lavori Pubblici Ing. Giulio Iorio</p>
<p>TAV. 13 - PERCORSO 3: SCHEDA DI PROGETTO SPAZIO URBANO</p>	
<p>DATA DI EMISSIONE 2023.09.01</p>

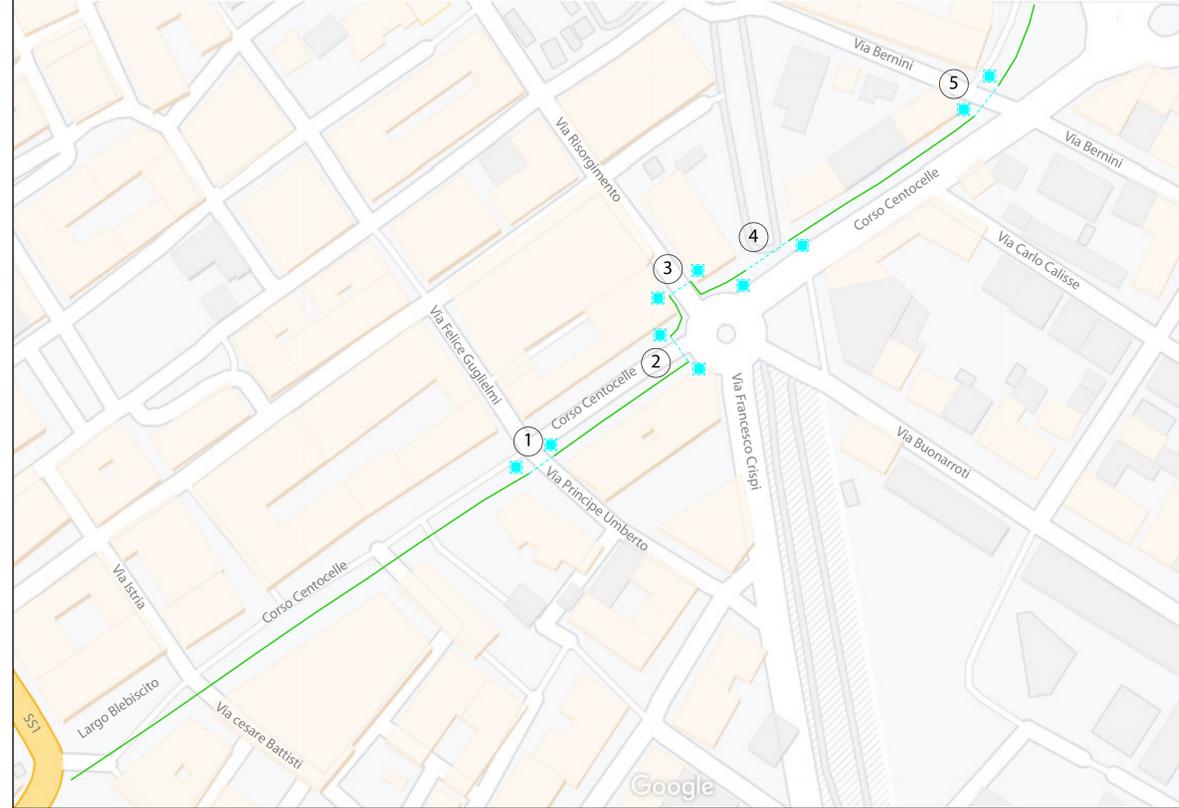
TRATTO 1

N rif.	CRITICITA'	PROPOSTA DI INTERVENTO
1	Raccordo tra marciapiede e carreggiata assente. Pavimentazione carreggiata dissestata. Raccordi su attraversamento senza pavimentazione tattile	Sistemazione mediante asfaltatura della pavimentazione irregolare. Rifacimento dei raccordi per l'eliminazione del dislivello. Inserimento della pavimentazione tattile per la segnalazione dell'attraversamento
2	Pavimentazione carreggiata dissestata. Attraversamento privo di pavimentazione tattile	Sistemazione mediante asfaltatura della pavimentazione irregolare. Inserimento della pavimentazione tattile per la segnalazione dell'attraversamento
3	Raccordi tra marciapiede e carreggiata con dislivello. Assenza di pavimentazione tattile su attraversamento	Sistemazione dislivello tra raccordo e carreggiata. Inserimento della pavimentazione tattile su attraversamento
4	Attraversamento della zona trincea con caditoia raccolta acque e giunto strutturale. Assenza di pavimentazione tattile su attraversamento. Potenziamnto posti auto disabili nel parcheggio della trincea	Sistemazione raccordi e avvallamento caditoia. Realizzazione differenzazione cromatica su giunto strutturale. Inserimento della pavimentazione tattile di segnalazione dell'attraversamento
